NEUES 15-04-2019

## Sekundenglück

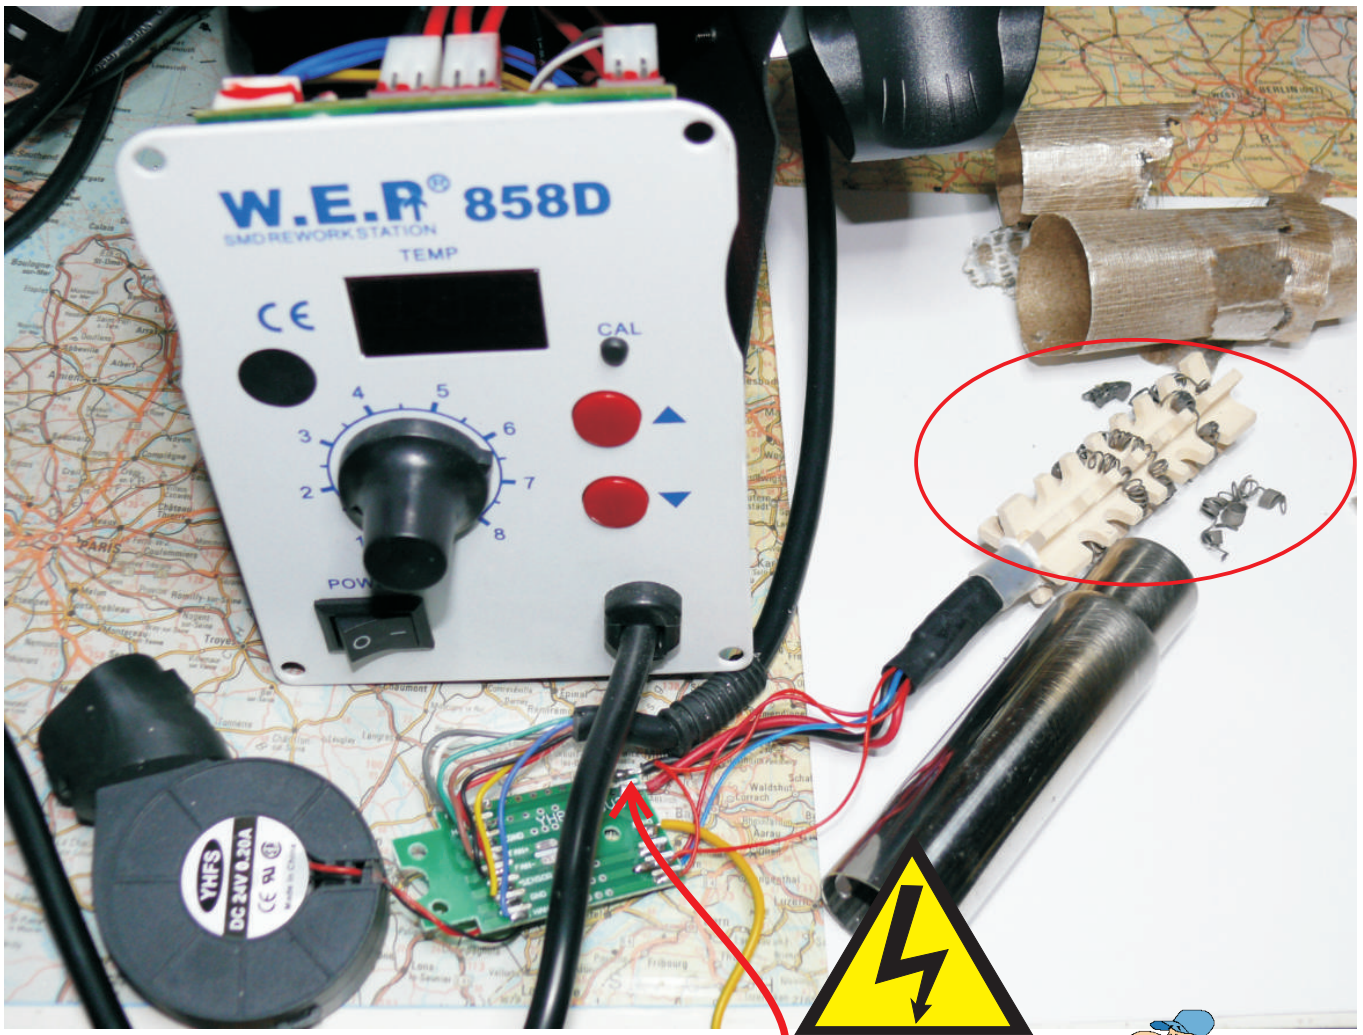
Nach wenigen Sekunden war es aus mit dem Traum - Die Heizspirale war zerbröselt!
